Indagini archeologiche presso il tempio forense di Cupra Marittima (AP)

Fabrizio Pesando, Università di Napoli L'Orientale

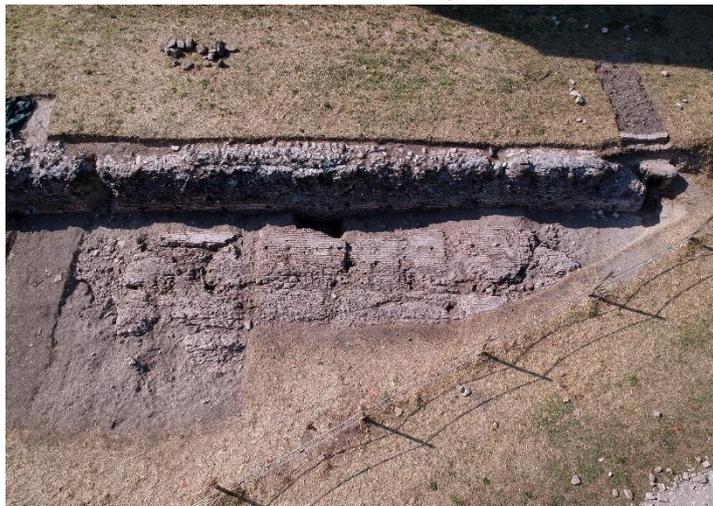
Fig. 1 - Il crollo del muro perimetrale settentrionale della cella, particolare del paramento interno della struttura muraria

In seguito a questo avvenimento, l'elevato di seconda fase del lato settentrionale della cella del tempio, realizzato in opera laterizia, crolla presumibilmente per cause naturali³⁰ (Figg. 1-11).

³⁰ Il crollo è rappresentato da una porzione di elevato composto da nucleo e paramento. Elemento già portato in luce durante la campagna di pulizia del 2021.

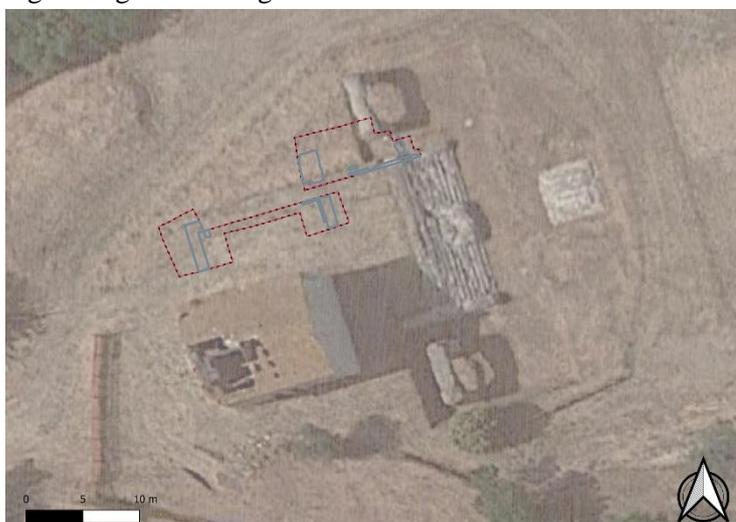
Fig. 2 - Posizionamento degli interventi di scavo del 2022 (in rosso) con indicazione delle strutture murarie individuate

L'intervento ha previsto la rimozione del solo strato superficiale, di epoca moderna; immediatamente al di sotto è stato messo in luce un ampio tratto di struttura muraria in opera testacea, in crollo e perfettamente in connessione, per una lunghezza di ca. 11.5m per una larghezza massima di ca. 3.5m (Fig. 2). La struttura sembra essersi perfettamente adagiata al suolo, ribaltandosi in maniera unitaria su un livello di interro che già doveva avere un andamento digradante da Sud a Nord; la struttura, infatti, si presenta anch'essa con un andamento digradante, così come l'attuale

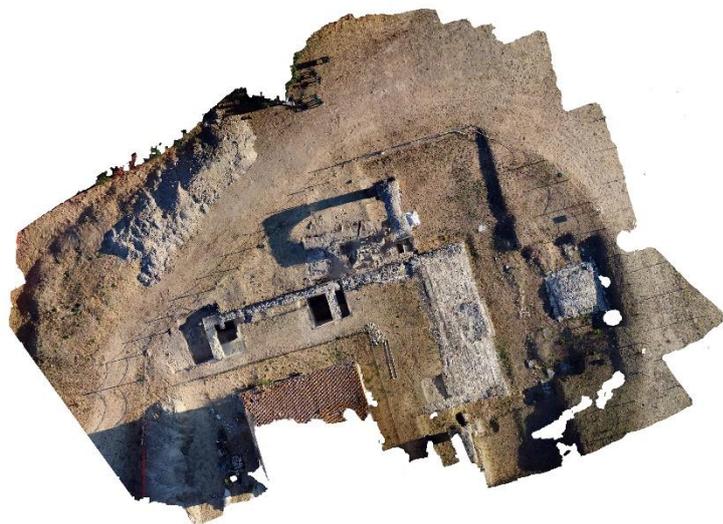
Fig. 3 - Fotopiano delle aree di scavo del 2022

Tra il mese di giugno e luglio 2022 è stata effettuata la prima campagna di scavo presso il tempio del foro di Cupra (Fig. 3); le indagini hanno interessato sia l'interno sia l'esterno del tempio, realizzando tre saggi, di cui due posizionati all'interno del podio del tempio (saggi 6 e 8) e uno all'esterno (saggio 7).⁴

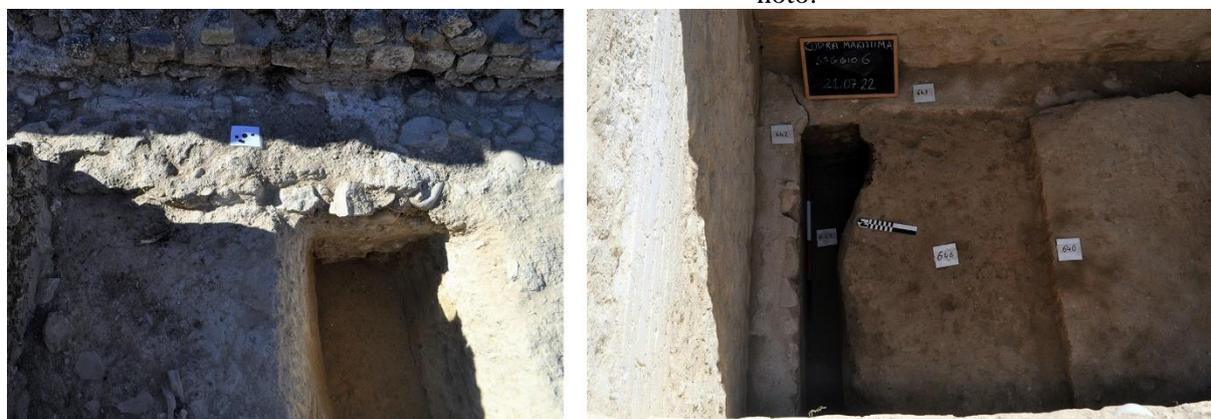
Fig. 4 - A sx : Strato naturale tagliato dalla fondazione del podio (all'esterno) su cui poggia la risega. A dx: Particolare delle fondazioni del podio (US642), con rispettivo cavo di fondazione ("largo"), e della cella (US643). In basso è visibile porzione dello strato naturale (US646) in cui è impostato il cavo, da Ovest

Infine, il saggio 7 è stato collocato tra l'area 2 e l'arco sul lato Nord-occidentale del foro, lungo il margine settentrionale del podio (Fig. 4). Tale intervento ha in parte rimesso in luce la struttura muraria individuata durante l'attività di pulizia del 2021.

Una prima fase di frequentazione dell'area occidentale del foro⁵ è testimoniata dalla realizzazione, in uno strato naturale a matrice argillosa di colore giallo⁶, delle fondazioni del podio (Fig. 4) e della cella del tempio⁷. In un primo momento costruttivo viene realizzata la fondazione, più ampia sia all'interno che all'esterno rispetto all'elevato del podio⁸, e sormontata da una modanatura in blocchetti squadri.⁹ Sulla modanatura viene realizzato l'elevato del podio, costituito da due alti cassoni (2,55 m) riempiti di terra in corrispondenza del podio e della cella. La fondazione del podio è costruita contro terra sul lato esterno, in cavo largo all'interno¹⁰. La struttura di delimitazione della cella, invece, poggia su una fondazione realizzata contro terra¹¹. Relativo alla prima fase costruttiva del tempio è il paramento esterno del podio, costituito da tre distinte tipologie edilizie, frutto di un'azione unitaria (Fig. 5): il primo in opera reticolata di 1,03 m di altezza; il secondo in opera laterizia, costituito da una piattabanda orizzontale alta 0,38 m; il terzo in opera reticolata di 0,77 m. Il paramento interno relativo alla prima fase¹², è conservato solo per tre ricorsi di *cubilia* in opera reticolata alla base della struttura, direttamente a contatto con la fondazione, conservatosi per un'altezza di ca. 35 cm. I primi due filari sono realizzati in opera reticolata non regolare, il terzo, quello inferiore a contatto con la fondazione, è costituito da blocchetti quadrangolari posti orizzontalmente. Altri tre filari, della stessa tecnica edilizia, sono visibili sulla parte sommitale e sono alti ca. 20 cm¹³ (Fig. 6).

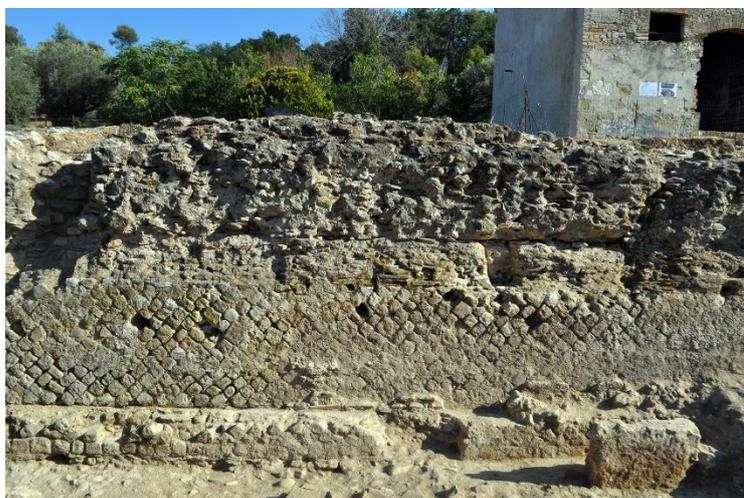
Fig. 5 - Particolare del paramento esterno del podio. In basso la risega sormontata dall'elevato del podio di cui si distinguono i tre momenti costruttivi

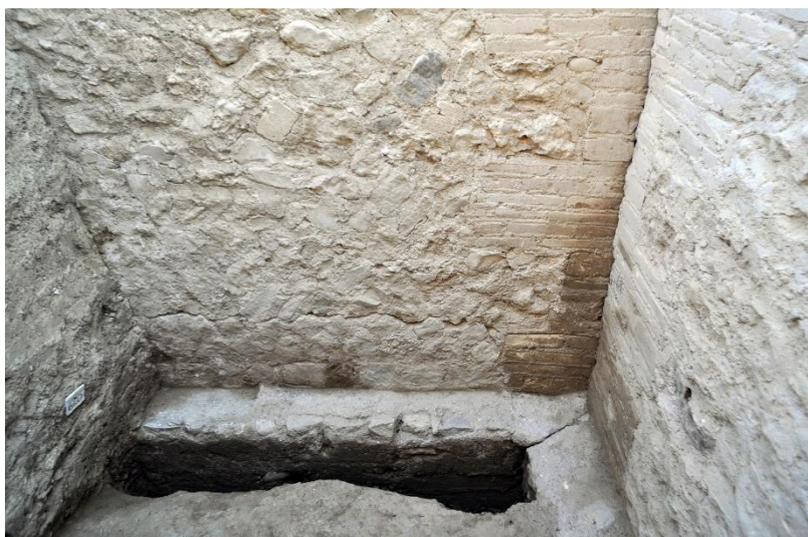
Fig. 6 - Particolare del paramento interno del podio. In basso la struttura presumibilmente appartenente alla prima fase di costruzione del tempio, da Sud

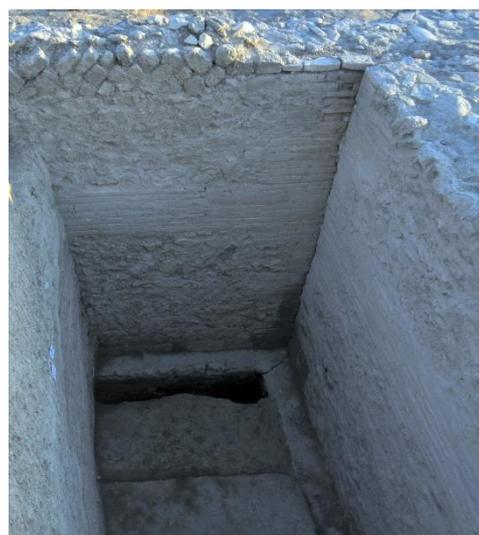
Fig. 7 - I paramenti interni del podio (in alto) e della cella (a destra) con le sarciture verticali che si ammorsano nelle strutture precedenti. In alto, all'altezza della cresta, i filari in opera reticolata, da Sud

Ulteriori sarciture in laterizi sono realizzate lungo il paramento interno, nel punto di intersezione tra la cella e podio²⁶ (Fig.7). Sul podio la sarcitura si interrompe sulla piattabanda orizzontale e ricomincia subito dopo; stessa cosa accade sul lato Est della cella. Il paramento Ovest della cella si distingue, in quanto la sarcitura verticale invade la piattabanda, precedente; in questo settore il legante dei laterizi di rifacimento si presenta liscio irregolarmente e con vistosi sbuffi. Nel punto di contatto tra le strutture della cella e del podio le sarciture non vengono ammorsate tramite i laterizi che le compongono, ma viene risparmiato uno spazio, largo ca. 5 cm, colmato in maniera disomogenea da malta. Traccia di una legatura tra le due strutture murarie è visibile, invece, nella parte sommitale del nucleo, elemento che permette di ipotizzare una rimozione del solo paramento murario, senza intaccare il nucleo originario. Infine, si colloca in questa fase il rifacimento integrale dell'angolo Nord-Ovest del podio, realizzato in opera laterizia, a differenza delle testate di prima fase del podio, in opera vittata²⁷ (Fig. 9). Questo ultimo intervento si differenzia dai precedenti perché, invece di un intervento localizzato nel solo paramento murario, l'angolo Nord-Ovest del podio è ricostruito in maniera integrale.

²⁶ Le sarciture individuate nel saggio 6 presentano un andamento verticale e sono realizzate alternando parti preesistenti in opera incerta ai nuovi filari in opera laterizia.

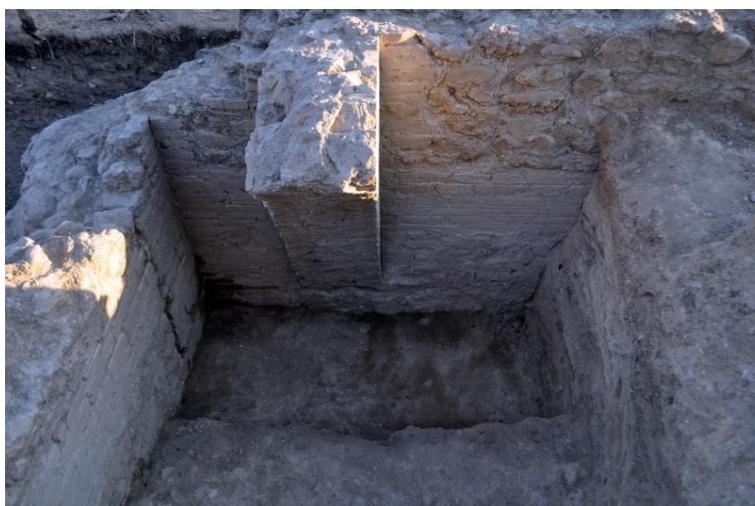
Fig. 8 - Porzione interna dell'angolo Nord-Ovest del podio con l'arco

operazione seguì una rimozione dell'originario paramento murario ed una sua ricostruzione²², che fu organizzata, come avvenuto per la fase precedente, in tre momenti costruttivi: la fascia superiore in opera incerta che misura 1m, una piattabanda orizzontale in laterizi alta ca. 40cm ed una ripresa dell'opera incerta nella porzione inferiore alta 1,05m²³. Situazione analoga è presente sui paramenti della struttura di delimitazione della cella. Qui allo stesso modo due fasce in opera incerta sono intervallate nella parte mediana da una piattabanda orizzontale in laterizi. L'opera incerta è costituita da elementi litici di forma irregolare e ciottoli legati da malta di colore grigio/bianco. Inoltre presunti resti della prima fase costruttiva del tempio sono riconosciuti in alcuni *cubilia* presenti sulla parte sommitale del paramento Est della cella²⁴ (Fig. 7). Si interviene anche in corrispondenza dell'angolo Nord-Ovest del podio. All'interno, infatti, viene costruito un arco in opera laterizia, alto ca. 1,80m, che si ammorsa nel retrostante paramento interno della struttura di delimitazione del podio²⁵. Esso è realizzato adoperando una centina lignea e si va ad ammorsare a due sarciture verticali realizzate in laterizi nella struttura del podio (Fig. 8).

²⁵ Al momento esso costituisce verosimilmente l'unico resto di un sistema di archi in fondazione, realizzati a rinforzo del muro di fondo della cella e del sostegno della banchina che doveva ospitare la statua di culto e gli ex-voto (Saggio 8). Tale opera, che comprende più archi affogati nel terreno per fini strutturali, prende il nome tecnico di "fondazione a pozzi e barulle".

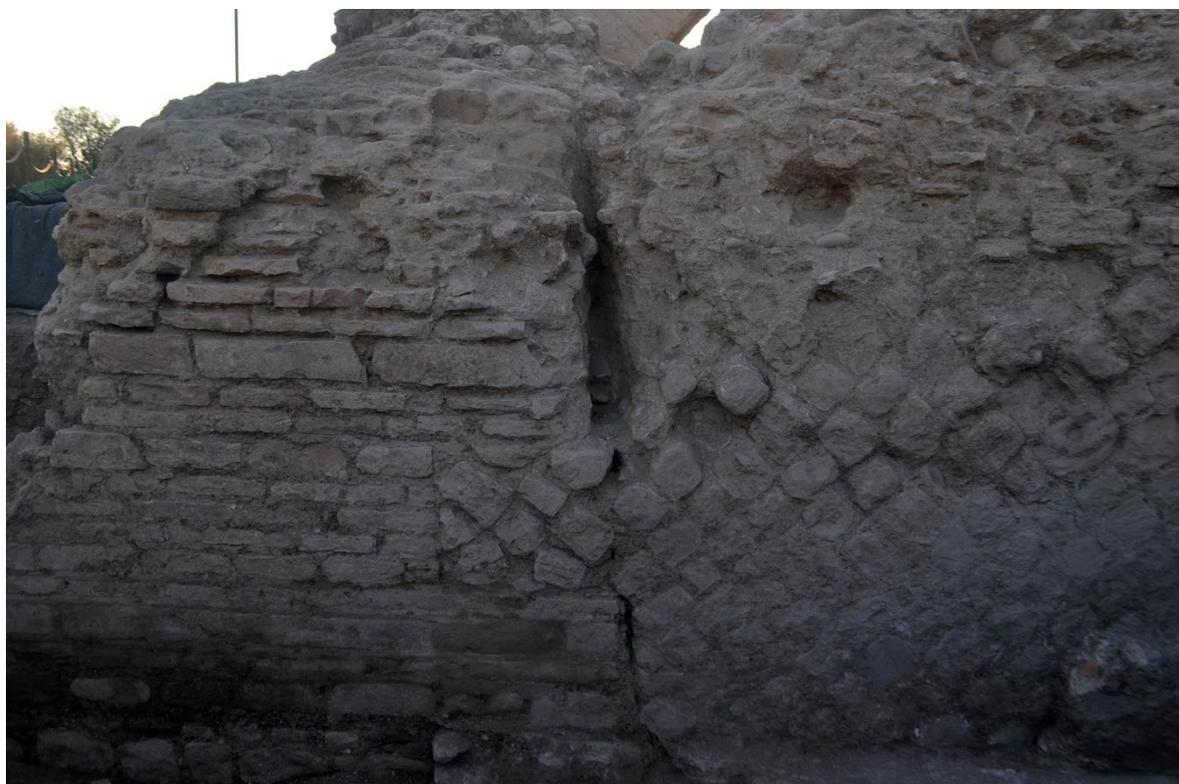
Fig. 9 - Particolare del lato occidentale dell'angolo Nord-Ovest del podio

²⁷ Sui lati occidentale e settentrionale dell'angolo del podio, nel saggio 8, si registra la presenza di ammorsature in opera reticolata, dalla fattura grossolana rispetto al reticolato di prima fase a cui si raccordano.

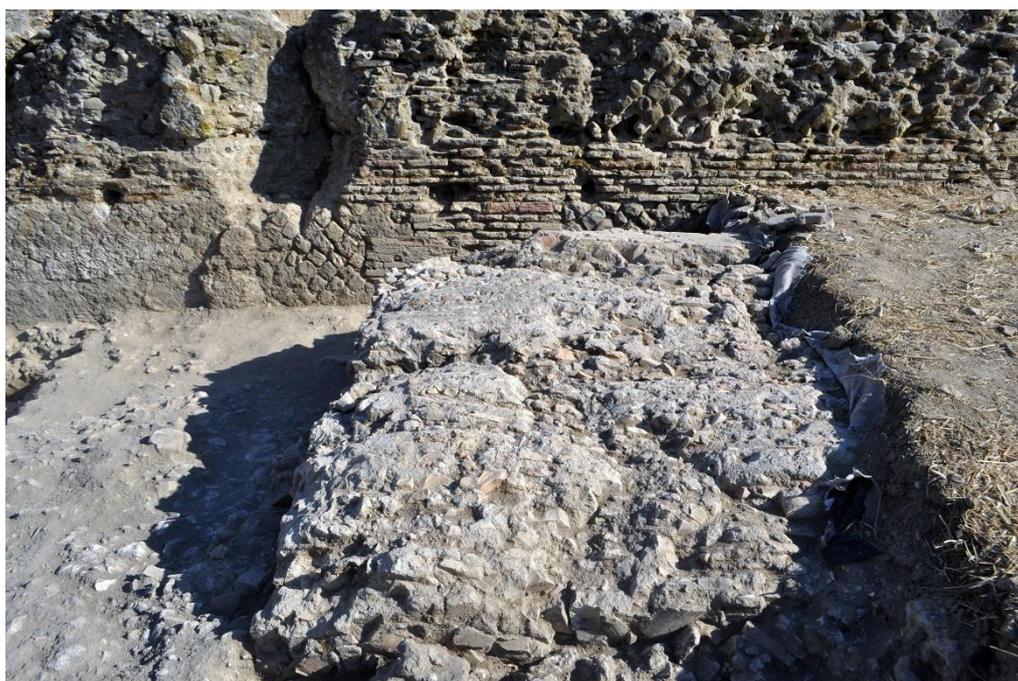
Fig. 11 - Crollo dell'elevato settentrionale della cella in opera laterizia, angolo Nord-orientale

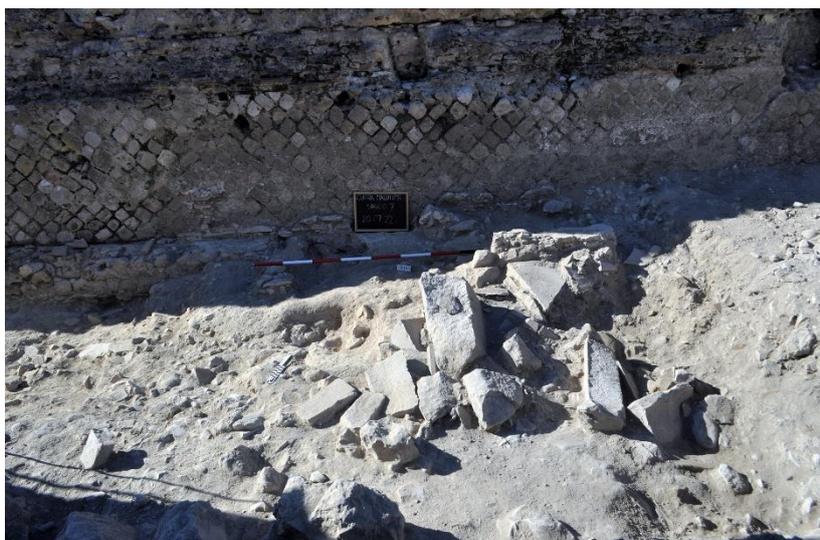
Fig. 12 - Deposito di scarico pertinente alla fase di lavorazione e riutilizzo di materiale architettonico del tempio

In un momento successivo, si procede con l'attività di spoliazione e riutilizzo del materiale antico, a partire dalla rimozione delle lastre di pavimentazione della piazza del foro, a cui segue la lavorazione *in situ* degli elementi architettonici del tempio, di cui sono stati rinvenuti materiali ridotti in frantumi e non recuperati, depositati in modo caotico all'esterno di quest'ultimo³¹ (Fig. 12). In particolare, si tratta

di frammenti relativi ad elementi architettonici in calcare, pertinenti ai fusti delle colonne del tempio, tra cui listelli e scanalature; frammenti di capitelli di tipo corinzio³² tra cui sono ben riconoscibili le foglie d'acanto; porzioni di sima e tre frammenti di gocciolatoi a protome leonina³³; una base di colonna di tipo attico in calcare, di cui è stato calcolato il diametro di 90cm³⁴ (Fig. 14); due frammenti di statua, di cui uno in marmo bianco che costituisce parte di una mano con un anello riferibile ad una statua di grandi dimensioni³⁵ ed un secondo, dello stesso materiale, relativo ad un avambraccio sinistro di una statua di piccole dimensioni,³⁶ infine, frammenti di colonna (o semicolonna?) in laterizio.

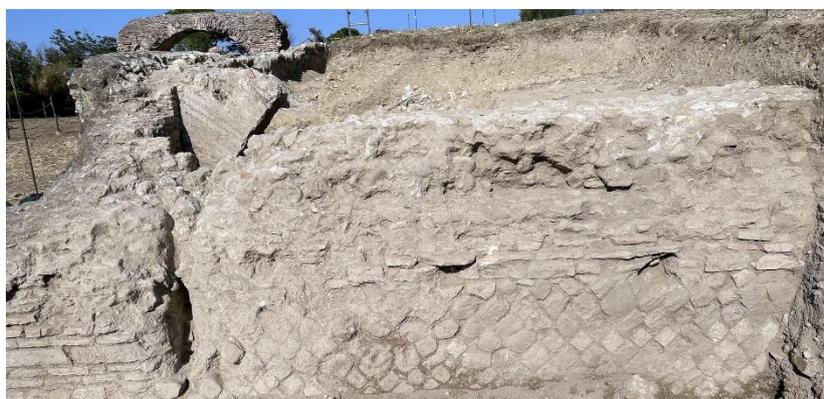
Fig. 13 - Paramento esterno della struttura muraria occidentale del podio, con i tre momenti costruttivi, crepa sulla sinistra e arco alle spalle

esterno della struttura muraria occidentale del podio³⁷. Un primo strato di crollo era costituito prevalentemente da laterizi, compatibili con quelli osservabili nella piattabanda mediana del paramento esterno della struttura occidentale (Fig. 13). Ancora, ad una quota superiore, è stato riconosciuto uno strato di crollo costituito principalmente da laterizi, ciottoli e piccoli elementi litici³⁸.

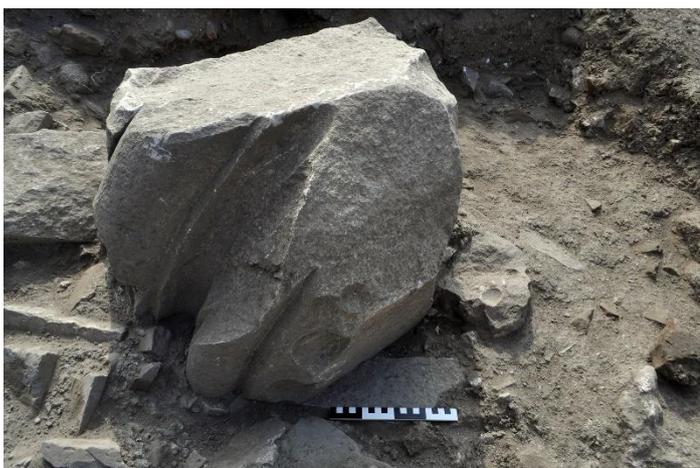
Fig. 14 - Frammento della base di colonna di tipo attico rinvenuta nel grande scarico

³⁴ Sono visibili dal fondo, il plinto, seguito dal toro, scozia inserita tra listelli, secondo toro sormontato da incavi semicirculari che scandiscono il piano di appoggio del fusto (Saggio 7).
