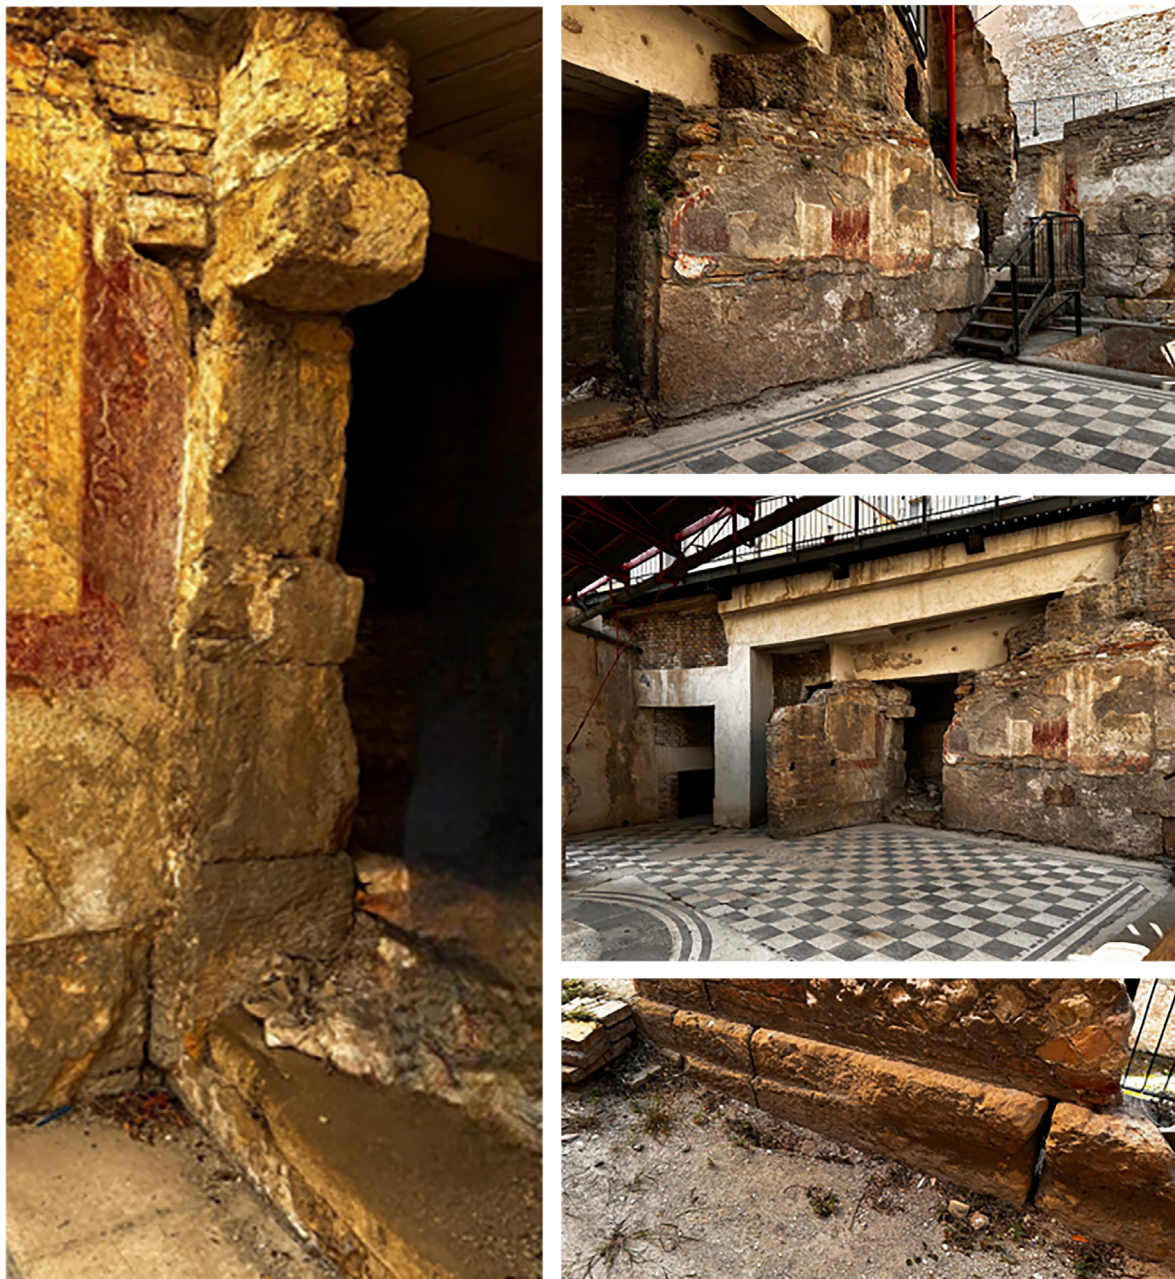
Figura 34 – Muro in opera quadrata A (da sinistra a destra); 1) dettaglio stipite e soglia; 2) vista verso nord; 3) vista verso sud; 4) proseguimento nord perpendicolare al muro B (Foto E. Iacopini)

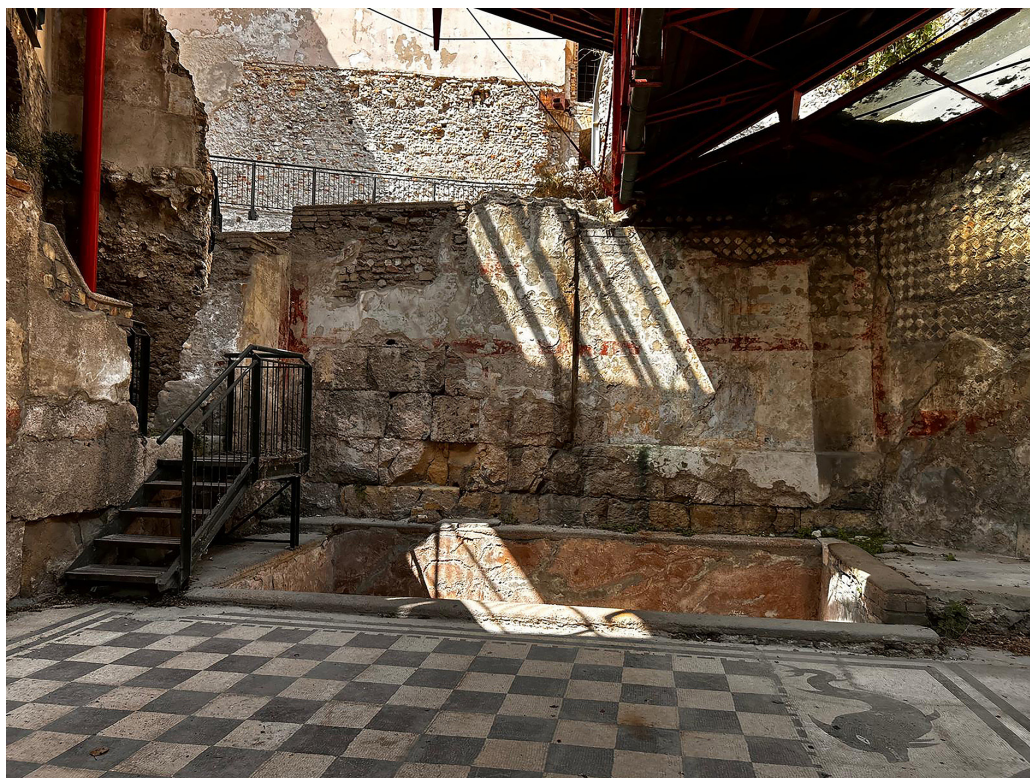
Figura 35 – Muro in opera quadrata  
B (Foto E. Iacopini)

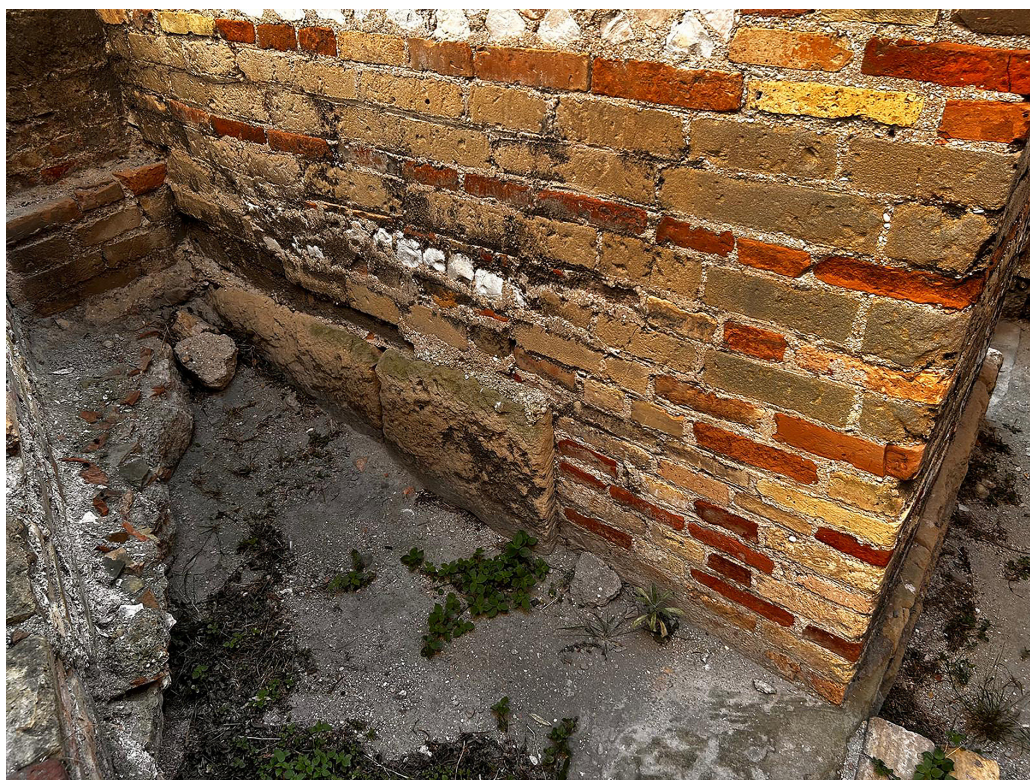
Figura 36 – Muro in opera quadrata  
B, angolo con A (Foto E. Iacopini)

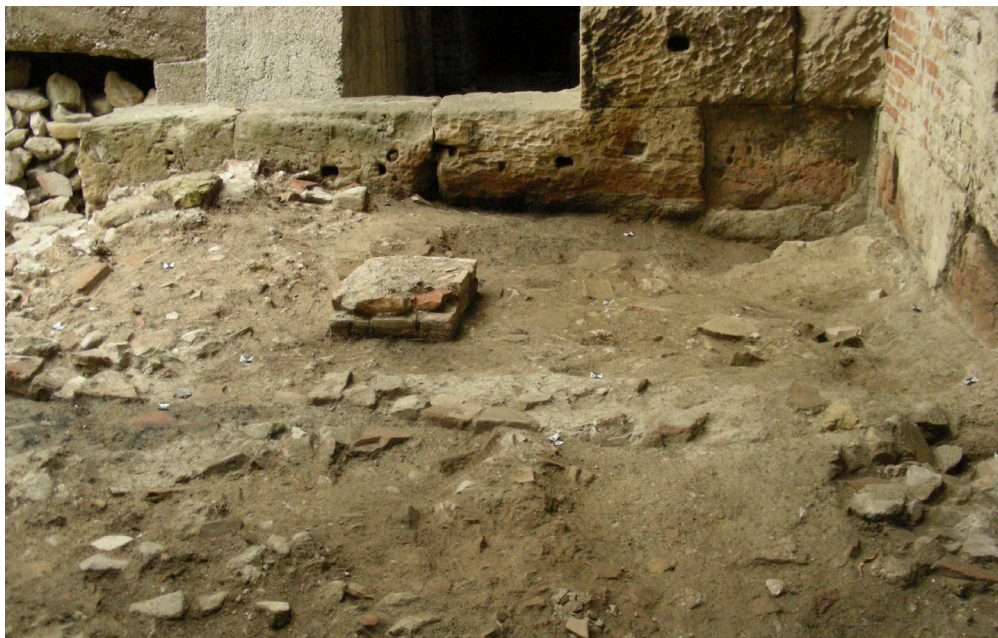
Figura 37 – Muri in opera quadrata C e D (Foto E. Iacopini)

Il tratto murario “D” inizialmente si dirige verso sud-ovest / nord-est per poi piegare a 90° prima verso est e poi verso sud formando un angolo. Il muro termina in corrispondenza del tratto murario “E”, conservato per circa 160cm, composto da blocchi<sup>118</sup> di arenaria lisci di colore giallo, aventi un'altezza di 48cm e una

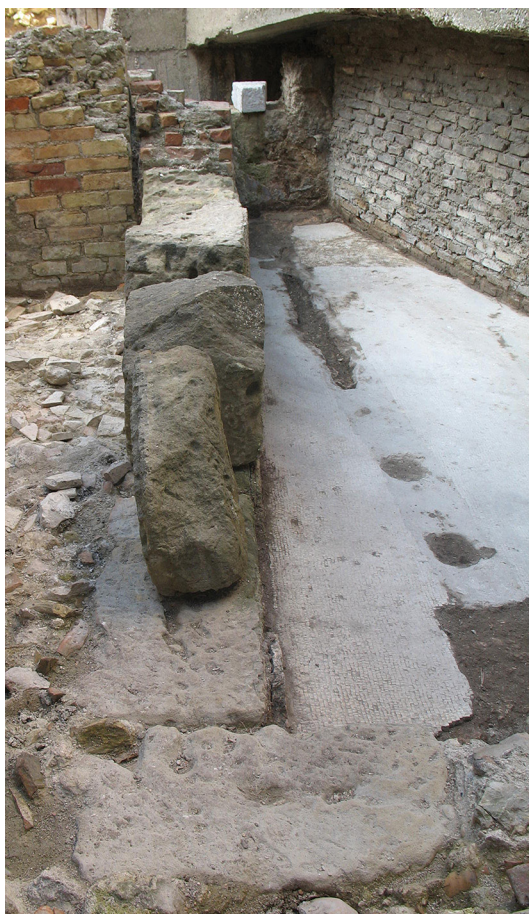
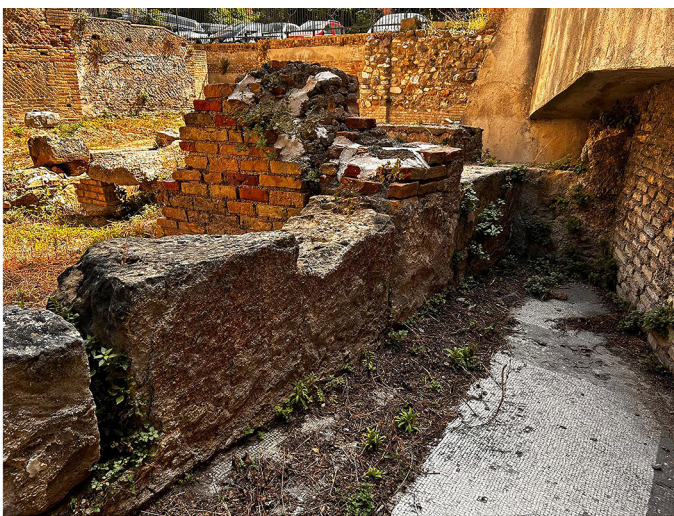
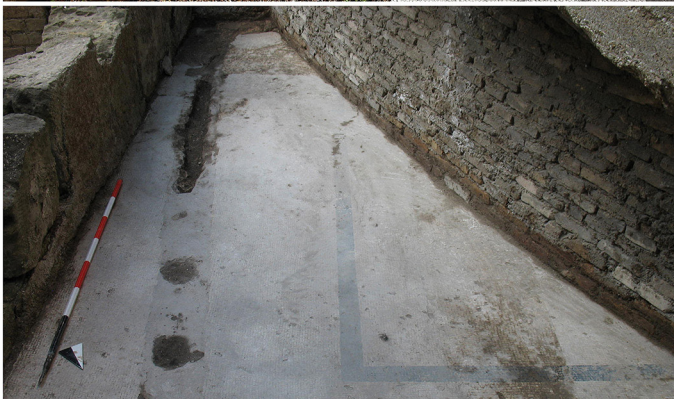
Figura 38 – Muri in opera quadrata D e E (Foto E. Iacopini)

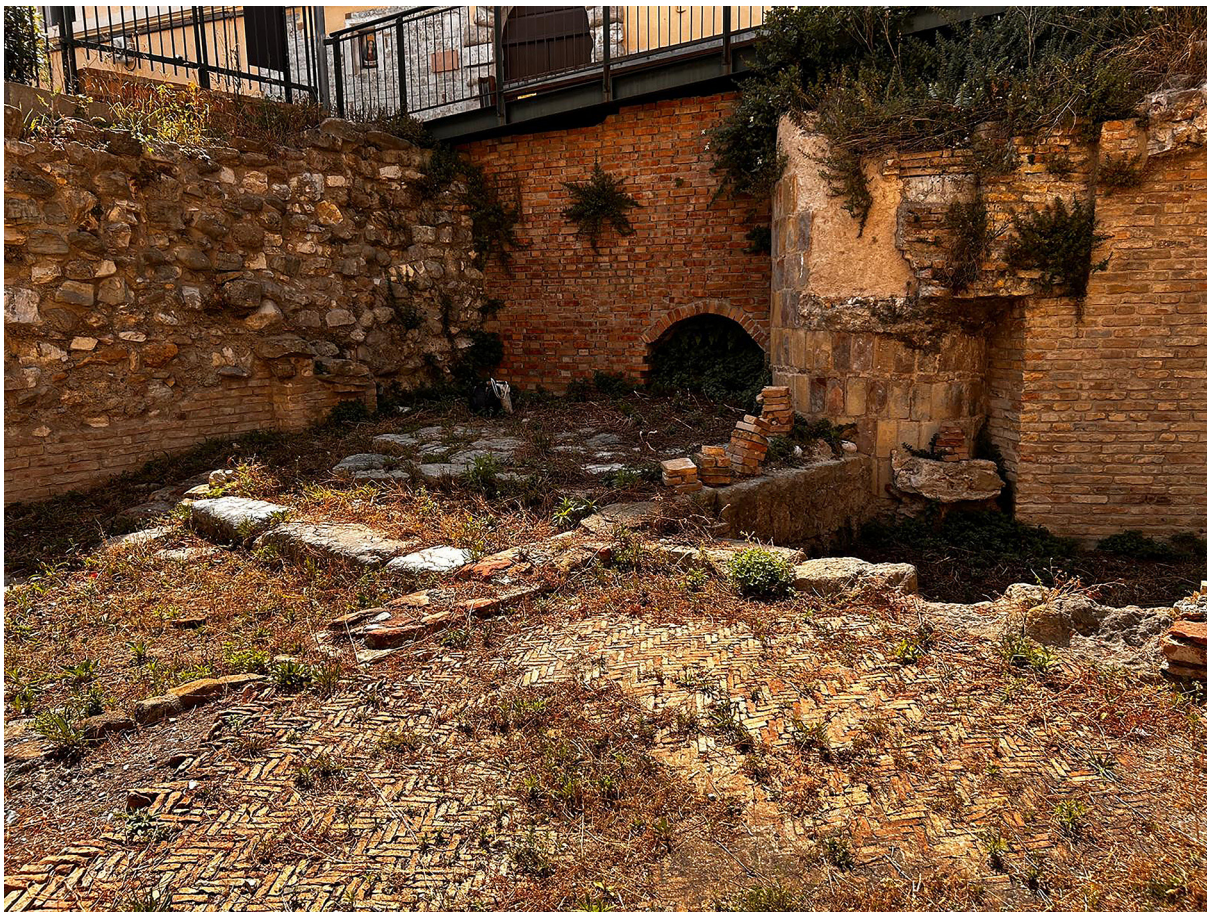
Figura 39 – Muri in opera quadrata G e F e basolato stradale (Foto E. Iacopini)

larghezza di 22cm. L'edificio sembra estendersi ancora verso sud, dove troviamo i tratti "G" e "F" (Figure 39-40).

Il muro "F" ha una lunghezza di 14,7m ed è costituito da due file di blocchi<sup>119</sup> di arenaria lisci di colore giallo chiaro, aventi una larghezza di 40/47cm, un'altezza di 33cm e una lunghezza di 73cm. Il tratto murario "G" si conserva per una lunghezza di 14,5m, correndo parallelo al basolato stradale ed è composto da blocchi<sup>120</sup> di arenaria di colore grigio, aventi un'altezza di 49cm e una lunghezza di 194cm. A questa fase, precedente all'impianto delle terme, dovrebbe riferirsi anche la costruzione del basolato "stradale" (q. 40,7 / 40,3m s.l.m., Figura 39), che ha il medesimo orientamento dell'edificio in opera quadrata. Questo tracciato, leggermente in pendenza da est verso ovest, è caratterizzato dalla presenza di un vero e proprio scalino alto 22cm, che ne rende impossibile il transito ai carri, inoltre verso est viene ostruito dal muro perimetrale in laterizio del vano "G" delle terme, ovvero le latrine, una censura che dimostrerebbe la sua anteriorità rispetto all'edificio termale.
